**Бондар О. М.**

**Веремейчик О. М.**

## **ВОСКРЕСЕНСЬКИЙ ХРАМ ПОЧАТКУ XVIII ст. З АНТОНІВСЬКОГО МОНАСТИРЯ В ЛЮБЕЧІ**

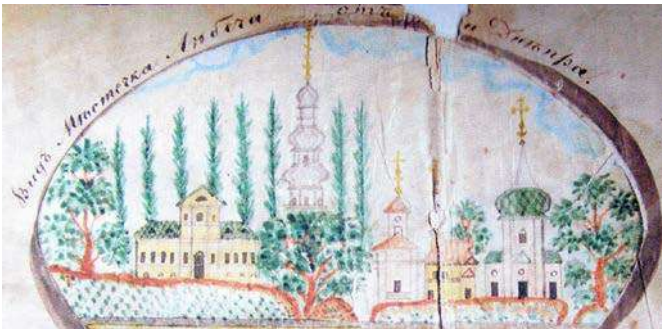
Лл. 2. Малюнок-лубок “Вид местечка Любеча от реки Днепра”

Вірогідно, найраніше зображення Воскресенської церкви міститься на вже згаданому недатованому малюнку *“Вид местечка Любеча”* (іл. 2). У першу чергу цінність цього малюнка полягає в тому, що на ньому, хоча і в схематичному, але досить детальному вигляді зображені будинки Милорадовичів, Покровська церква, комплекс колишніх монастирських споруд, що включав в себе церкви Іоакима й Анни, Воскресенський храм та невідомий будинок між ними. За рядом історичних ознак можна допустити, що зроблено цей малюнок між серединою та останньою чвертю ХІХ ст. Тож слід коротко проаналізувати це зображення. По-перше, верхи

церкви вже перероблені в залізі під класичний стиль ХІХ ст. та пофарбовані зеленим кольором. Як видно із справи ІАК, це відбулося близько 1838 (1858) р., коли верхи переробили, а замість гонту вкрили залізом. По-друге, між Аннинською та Воскресенською церквами намальовано двоповерхову споруду. На малюнку Н. Хохрякова 1887 р. вона вже відсутня.

На цьому малюнку досить добре показано тип Воскресенської церкви. Це стрімка баштоподібна споруда з невеликими прибудовами за сторонами світу. Загалом цей малюнок збігається з фото Воскресенської церкви, опублікованому в новому перевиданні праці С. Таранушенка 2014 р. (іл. 4) та малюнком Н. Хохрякова 1887 р.

Вірогідно, виникнення цього міфу пов'язане з тим, що храм був пофарбований білим кольором або ж вкритий вапняковим розчином. На наш погляд, це добре видно на фотографії церкви в монографії С. Таранушенка та її зображенні на малюнку "Вид местечка Любеч".

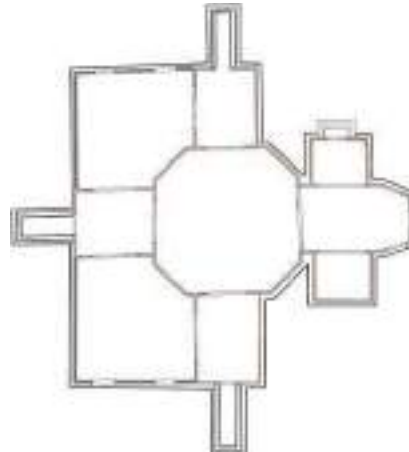
Лл. 5. План Воскресенської церкви в Любечі відзнятий Імператорською археологічною комісією у 1911 р. (прорисовка О. Бондаря).

тарю. На наявному плані та світлині початку ХХ ст. видно, що церква зазнала значних перебудов. Вірогідно, перебудови відбувалися щонайменше двічі. До першого етапу відносяться бокові прибудови до нави та приділи до вівтаря. За даними, що надано ІАК, це відбулося 1875 р. До другого – великі приміщення, що прибудовані із західного боку. На жаль, на сьогодні точно невідомо, коли відбувалися ці перебудови (іл. 5). Є дані про те, що 1838 р. були перероблені куполи, а вже 1901 р. церкву було закрито за “ветхостью”. 1908 р. її взагалі розвалив буревій, а рештки було розібрано. Вірогідно, С. Таранушенко був знайомий з роботами ІАК, зокрема на це вказує той факт, що він виконав реконструкцію фасаду та плану Воскресенської церкви на основі плану та фото, зробленого членами ІАК.

У своєму початковому архітектурному плані за реконструкцією С. Таранушенка основа Воскресенського храму складалася з восьмигранної призми діаметром близько 10 м, з високою центральною нефа 16 м. Розміри центральної частини церкви досить точно співпадають з розмірами вищеописаної западини. На самій призмі у верхньому ярусі за сторонами світу були прорізані досить широкі вікна, що склалися з трьох секцій. Призма відділялася від купола лінійним фризом.

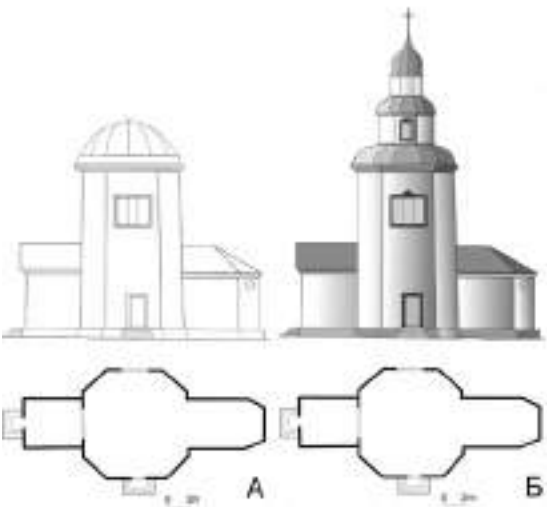
Лл. 6. Варіанти реконструкції зовнішнього вигляду Воскресенської церкви в Любечі:  
 А. реконструкція С. Таранушенка, станом на середину ХІХ ст. (?)  
 Б. реконструкція О. Бондаря та О. Веремейчик, станом на початок ХVІІІ ст.

Реконструкція північного фасаду виконана С. Таранушенком, вірогідно, відноситься до періоду середини ХІХ ст., коли вже верхи було змінено, а бокові прибудови ще не зроблені (іл. 6А). Інакше виглядає дивним, той факт, що якщо б він робив реконструкцію церкви станом на початок ХVІІІ ст., то баня церкви мала б виглядати зовсім по-іншому. Напівциліндричний класичний купол на церквах набув поширення в Любечі лише на початку ХІХ ст., про що свідчать збудовані в цей час Преображенська та Успенська церкви. Як визначав С. Таранушенко, Воскресенська церква стала прикладом для Покровської. Тож Покровська церква, мала верх з трьома заломами, що постійно звужувалися догори (іл. 6Б). Загалом це був класичний спосіб завершення верхів у ХVІІ – першій половині ХVІІІ ст., про що свідчать вцілілі зразки як мурованої, так і дерев’яної архітектури Лівобережної України.
