### Будинок чернігівського магістрату (колишня кам'яниця Полуботка) XVII–XVIII століть

У статті розглядаються матеріали архітектурно-археологічних досліджень споруди XVII–XVIII ст. (кам'яниці), де розміщувався чернігівський міський магістрат. Характеризується історія будівлі та її сучасний стан.

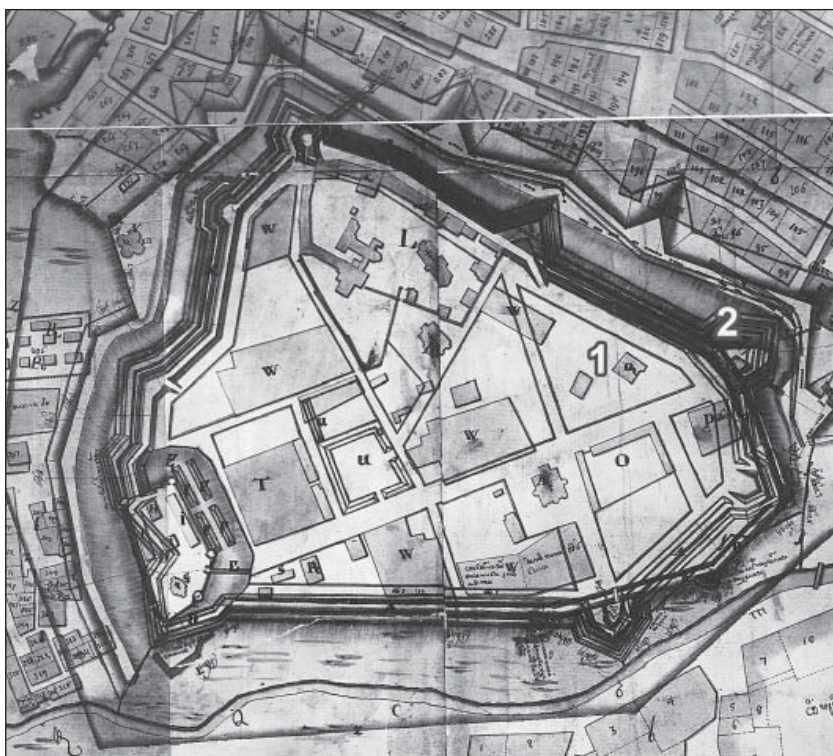
Іл. 1. Фрагмент плану Чернігова 1757 р.: 1 – будинок міського магістрату; 2 – Погорілі (Миколаївські) ворота

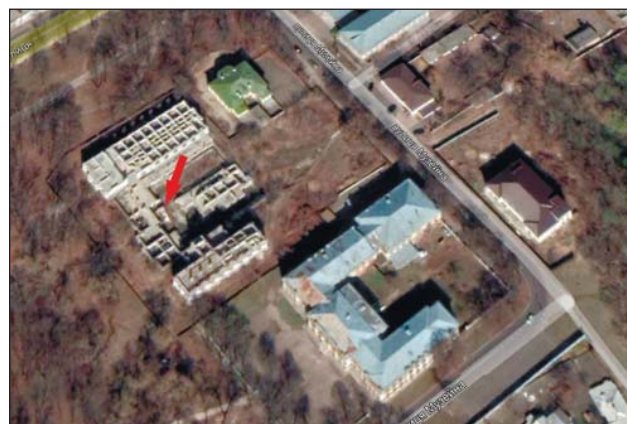
Іл. 4. Недобудова готельно-туристичного комплексу «Дворянське зібрання». Знімок 2019 р. з ресурсу Google maps. (стрілкою позначено місцезнаходження кам'яниці магістрату)

З часу консервації 2007 року рештки магістрату містилися в незавершеному підвальному поверсі недобудови готельно-туристичного комплексу (іл. 4). Унаслідок дії сезонних температурно-вологісних змін вони зазнали значних ушкоджень (деструкція та втрата цегли, вивали, тріщини, деформація мурування тощо), поросли чагарником та були закидані побутовим і будівельним сміттям (іл. 5). У 2020 році під час демонтажу недобудови вдалося здійснити розчистку мурувань і моніторингові заходи (архітектурно-археологічні обміри та фотофіксація пам'ятки в тому стані, у якому вона перебувала) [Черненко, Новик 2020, с. 17–20; Черненко, Солобай, Луценко 2022]. Після завершення цих робіт залишки Магістрату були передані

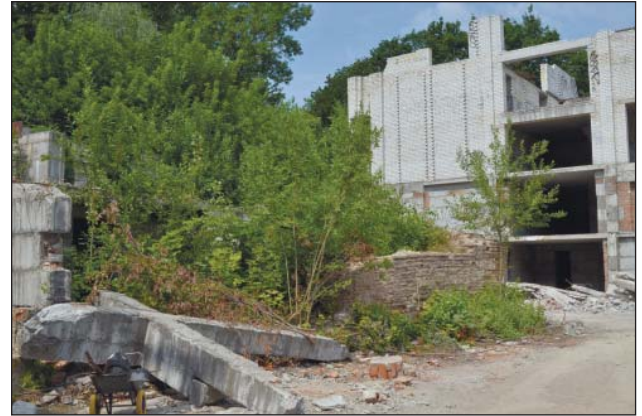
Іл. 5. Рештки кам'яниці магістрату в зоні недобудови готельно-туристичного комплексу. Світлина перед розчисткою 2020 р.

Друге за часом виникнення приміщення кам'яниці частково було досліджено А. Карнабедом і повністю розкрито 2006 року. Це - підпрямокутний у плані об'єм 10×11 м по зовнішньому периметру, складений із цегли типу Б (іл. 2; 6; 5; 9; 10). Східна його частина була зруйнованою під час будівництва Дворянського зібрання.

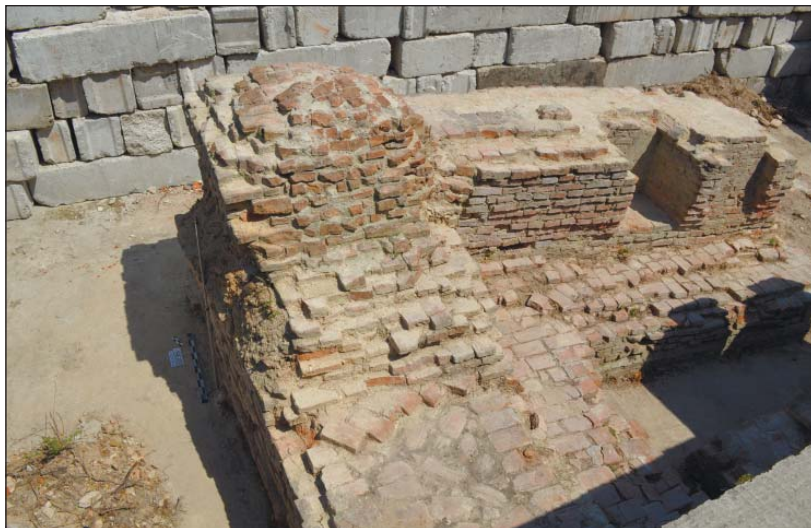
Іл. 9. Північний кут будівлі магістрату.  
Вигляд зі сходу. Світлина 2020 р.

Зсередини другого приміщення в його північно-східній стіні частково збереглися три глухі ніші (іл. 9; 11). По його кутах вціліли п'яти склепінь. По центру підлоги збереглася квадратна в плані опора цегляного стовпа. Вона була вирізана монолітом та перенесена до північно-західної стіни приміщення в ході підготовки до музеєфікації в 2007 році, де міститься й нині (іл. 6: 3, 5; 12). Судячи з усього, перекриття приміщення спиралося на цей центральний стовп, тобто було одностовпним.

**Третій будівельний етап.** Третьому будівельному етапу відповідає широкий (1 м) мурований ступінчастий виступ у внутрішньому периметрі другого підвального приміщення (іл. 6: 6; 7; 9). Цей виступ складений з 6 рядів тичкового мурування цегли типу Б без перев'язки з масивом стін. Його виникнення можна віднести до часу, максимально наближеного до другого будівельного етапу. Можливо, воно пов'язане з улаштуванням перекриття підлоги (опора стеління з дошок, високо піднятого над рівнем ґрунту для вентиляції?).

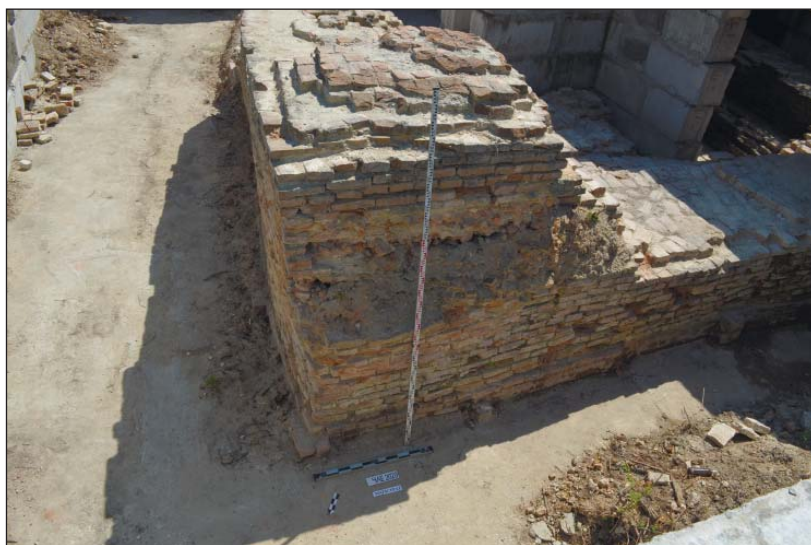
Іл. 10. Північний кут будівлі магістрату.  
Вигляд з півночі. Світлина 2020 р.

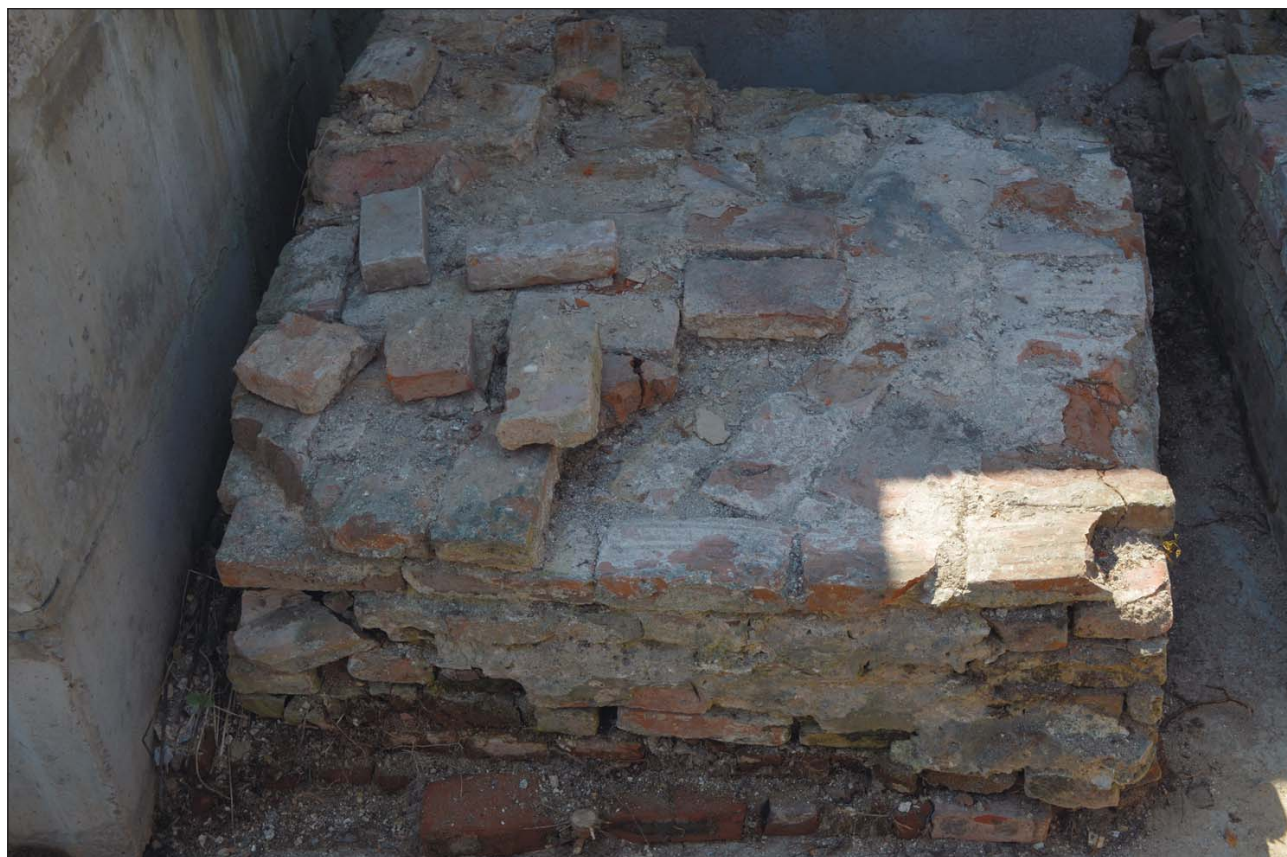
Іл. 12. Мурування опорного стовпа. Світлина 2020 р.

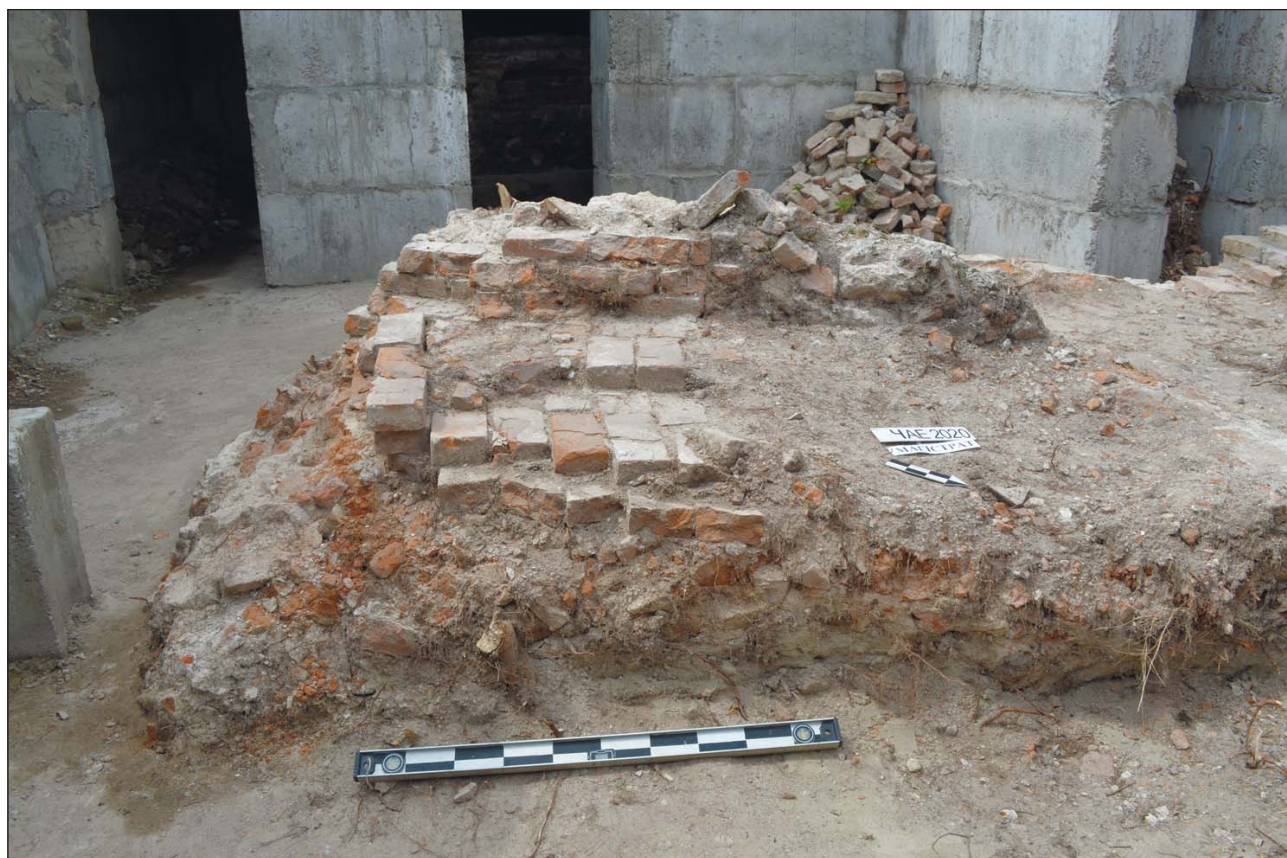
Іл. 13. Масив мурування в східному куті будівлі магістрату. Вигляд з північного сходу. Світлина 2020 р.

**Четвертий будівельний етап.** Найбільш пізніми за часом виникнення є найгірше збережений масив мурування (нижні ряди недбалі кладки стіни, покладеної на пролиту вапняним розчином бутову підсіпку) із цегли типу Б та В. Він розташовувався у східному куті кам'яниці та був включений у мурування фундаментів XIX ст. (іл. 6: 7; 13). Через це визначити його конструктивні особливості складно. Утім, можна дійти висновку, що цей масив був орієнтований з відхиленням від плану давніших
