Історія та Археологія Давньої Русі *History and Archaeology of Ancient Rus*

ДАВНЬОРУСЬКІ ХРАМИ ЧЕРНІГОВА І МОНГОЛЬСЬКА НАВАЛА¹

У статті аналізуються матеріали, пов'язані з історією пам'яток давньоруської архітектури Чернігова. Прийнято вважати, що храми та монастирі міста були зруйновані монголами 1239 року. Водночас результати досліджень дозволяють припустити, що вони руйнувалися поступово, унаслідок загального соціально-економічного та політичного занепаду регіону в XIII–XVI ст.

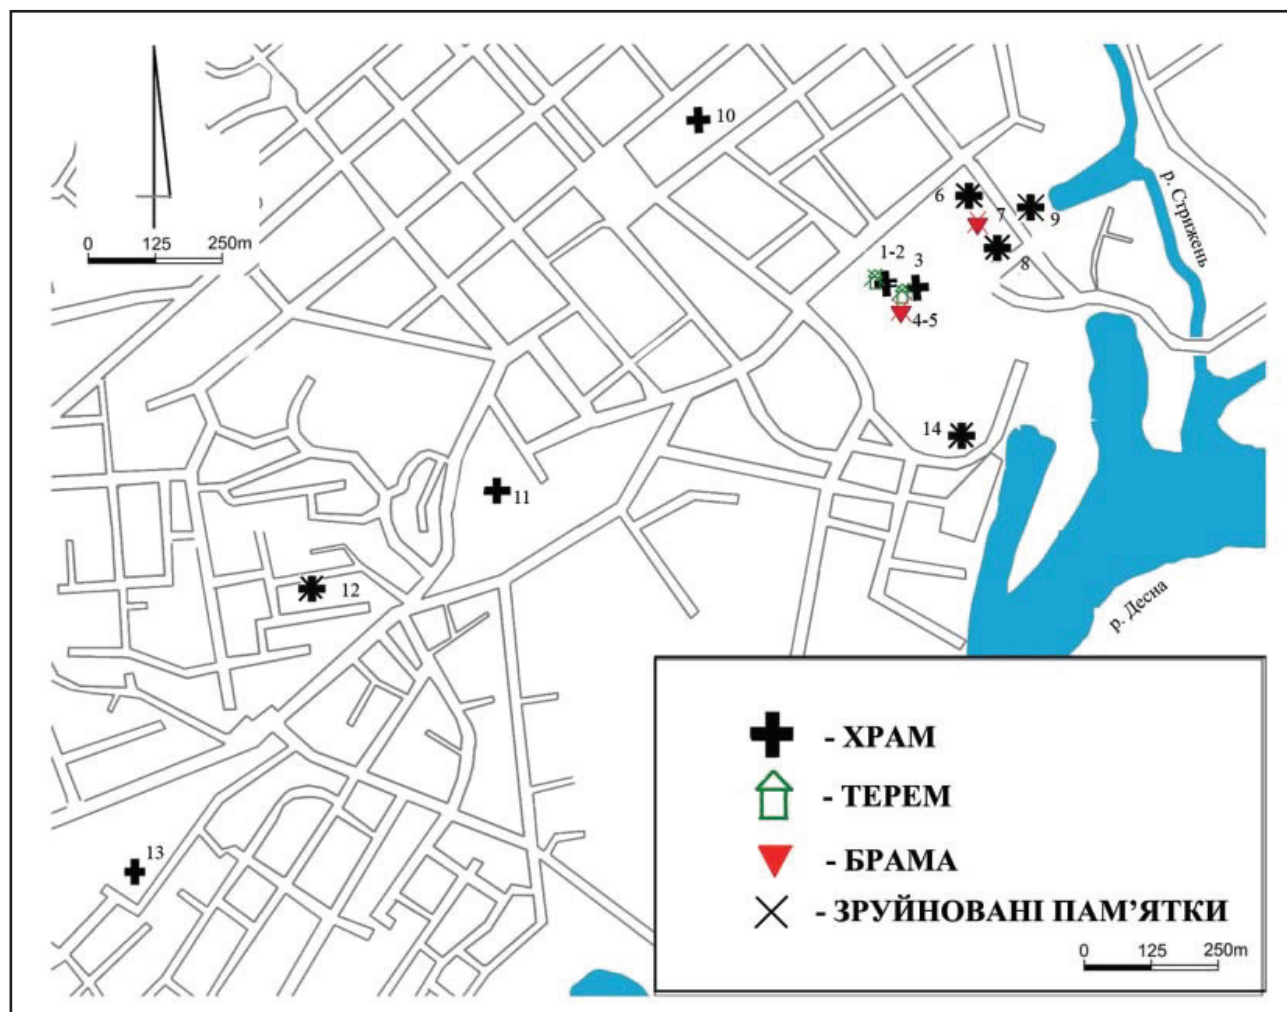
Іл. 1. *Схема розташування давньоруських пам'яток монументальної архітектури Чернігова (за: Черненко, 2016): 1 – Борисоглібський собор кінця XI – початку XII ст.; 2 – будівля під Борисоглібським собором («двокамерний терем») XI ст.; 3 – Спасо-Преображенський собор початку XI ст.; 4 – «однокамерний терем» кінця XI ст.; 5 – ворота другої половини XII ст.; 6 – храм-усипальня останньої чверті XI ст.; 7 – ворота початку XIII ст. («ворота на княжій двір»); 8 – досліджена 1956 р. споруда початку XIII ст. («Михайлівська церква»); 9 – Благовіщенська церква XII ст.; 10 – П'ятницька церква кінця XII – початку XIII ст.; 11 – Успенський собор Єлецького монастиря кінця XI – початку XII ст.; 12 – церква початку XIII ст. по вул. Сіверянській («Сіверянська церква»); 13 – Іллінська церква кінця XI – початку XII ст.; 14 – церква XIII ст. на Верхньому замку*

На сьогоднішній день на території Чернігова відомо 14 монументальних споруд давньоруської доби, з них 10, згідно з висновками науковців, мали культове призначення (іл. 1)² [Раппопорт, 1982, с. 39–47; Большаков, Коваленко, Раппопорт, 1989; Гребень, Коваленко, 1993; Иоаннисян, 2007], при цьому п'ять (Спасо-Преображенський, Борисоглібський та Успенський собори, Іллінська та П'ятницька церкви) дійшли до сьогодення. Руїни інших збереглися нижче рівня сучасної поверхні та були відкриті в різні роки під час археологічних досліджень або ж за випадкових обставин.

Залишки споруди, яку ототожнюють із Благовіщенською церквою (іл. 1: 9), згаданою в Іпатіївському літописі під 1186 роком («Святослав Всеволодович святил церковь в Чернигове святого Благовещения юже сам создал» [ПСРЛ, 2001 б, стб. 652]), були відкриті внаслідок обвалу правобережної тераси р. Стрижень 1877 року. У 1878 році її руїни досліджували спочатку Т.В. Кибальчич, а потім Д.Я. Самоквасов [Кибальчич, 1878; Самоквасов, 1892, с. 100–101; Самоквасов, 1908, с. 257]. У 1909 році вивчення церкви продовжили співробітники Чернігівської архівної комісії [Отчет о деятельности, 1910, с. 8–13].

Відомості про долю ще одного домонгольського храму Чернігова, Спасо-Преображенського собору (іл. 1: 3), неоднозначні. Згідно з повідомленням літопису, він був заснований князем Мстиславом Володимировичем під час його князювання в Чернігові (1024–1036), хоча точна дата початку будівництва невідома. Протягом XI–XII ст. собор неодноразово згадується в літописах як місце, де укладались угоди, та як місце поховання чернігівських князів [ПСРЛ, 2001а, стб. 199; ПСРЛ, 2001b, стб. 282, 408, 707]. Однак у писемних джерелах XIII–XVI ст. прямі свідчення про нього відсутні. Натомість, згідно з припущенням М.О. Макаренка, про продовження функціонування храму після навали свідчить літописне свідчення 1298 року про коштовне Євангеліє, яке Волин-

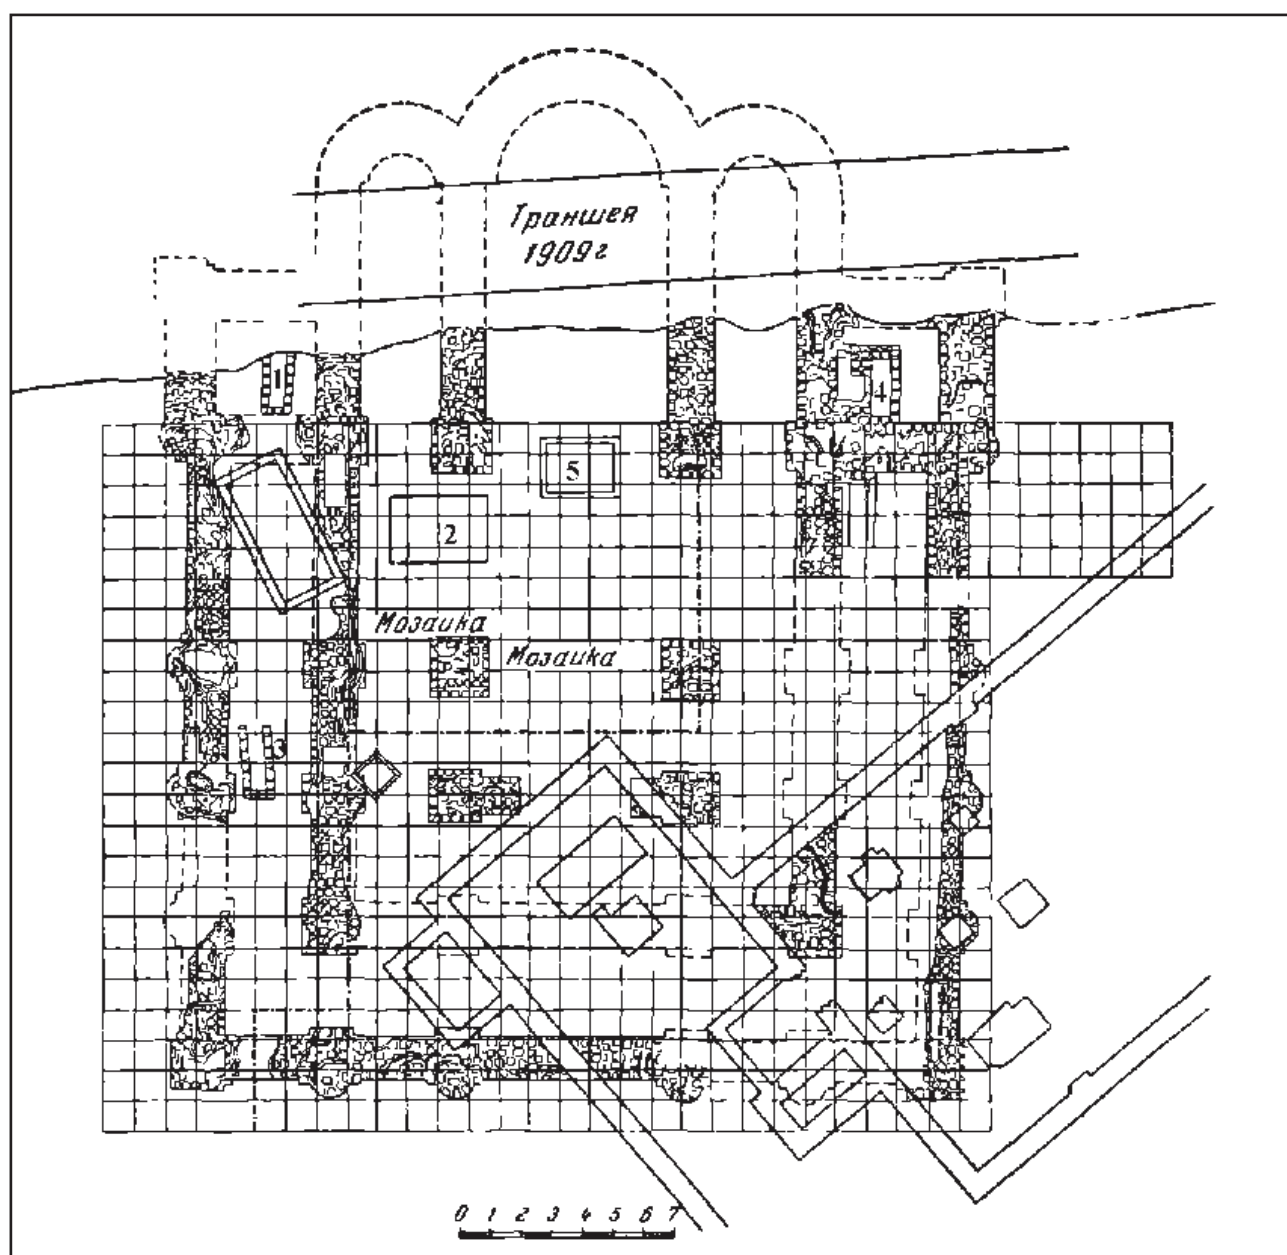
Іл. 2. Благовіщенська церква в Чернігові. План (за: Рыбаков, 1949, з уточненнями автора): 1–3, 5 – гробниці XVII ст.; 4 – гробниця XII ст. (Всеволода Святославича 1196 р. – ?)

У 1946–1947 роках Б.О. Рибаків розкопав залишки Благовіщенської церкви повністю (іл. 2). Як засвідчують матеріали наукового звіту про ці роботи, дослідження стратиграфії дозволяли дійти такого висновку: «Вопреки мнению исследователей, что Благовещенская церковь разрушена во времена татарщины, раскопки не обнаружили ни одного признака катастрофы: ни мощного зольного слоя, ни стерильной прослойки времен запустения <...> можно полагать, что действия татар в 1240 г. на Киевщине имели значительно более тотальный характер, чем поход 1239 г. на Черниговщину» [Рыбаков, 1946, с. 40–41]. Утім, у публікаціях,

відповідали різним етапам засвоєння даної території (іл. 3). При цьому досить чітко простежувався той горизонт, формування якого можна пов'язати з руйнуванням Благовіщенської церкви (іл. 3: I, II). До нього належали шари, насичені будівельним сміттям давньоруського часу (цементна, фрагменти плінфи, полив'яна плитка, уламок різьбленого білокам'яного блоку і т. п.). Серед іншого тут у значній кількості були представлені матеріали, пов'язані з внутрішнім убранством храму, у тому числі – близько 200 великих шматків смальти, аналогічної тій, яка використана у збережених ділянках мозаїчної підлоги, зафіксованої Б.О. Рибаківим у самій Благовіщенській церкві (іл. 2; 4) [Рыбаков, 1949, с. 73–75, рис. 37–39]. Там само

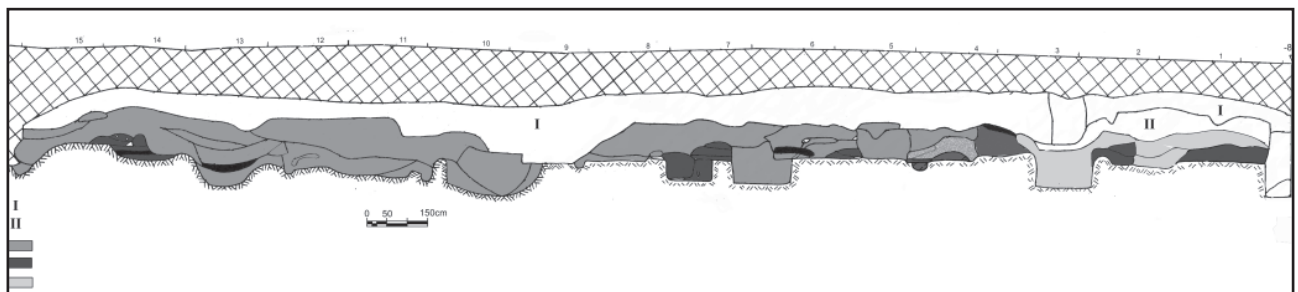
Іл. 3. Південно-східний профіль розкопу 2007–2008 рр. на Чернігівському дитинці:
I – шари XV–XVIII ст. з будівельними рештками давньоруського часу;
II – розвал плінфи із цем'янковим розчином та уламками тиньку зі слідами фресок.
1 – культурний шар XII–XIV ст. 2 – культурний шар X–XI ст. 3 – шар із цем'янковим розчином та будівельним сміттям часу будівництва Благовіщенської церкви

Відзначену під час розкопок 1940-х років відсутність слідів «Батиевого погрому» та подальшого запустіння навколо Благовіщенської церкви підтвердили і результати досліджень авторки цієї статті у 2007–2008 роках. [Черненко, Казаков, Печений, 2009; Черненко, 2016b, с. 87–88]. Розкоп площею близько 600 кв. м розташовувався на 10 м на південний схід від стін зруйнованого храму. За матеріалами робіт вдалося виявити кілька горизонтів, які

Нижче «горизонту руйнування» містилися напластування, які містили матеріали XII–XIV ст. та досягали потужності 0,5 м (іл. 3). При цьому «домонгольські» та «післямонгольські» пласти чітко не розмежовувалися. Про неперервну тривалість життя на даній ділянці в цей час свідчили не лише наявні в культурному шарі фрагменти «післямонгольських» типів посудин, але й залишки котлованів не менш ніж п’яти споруд.

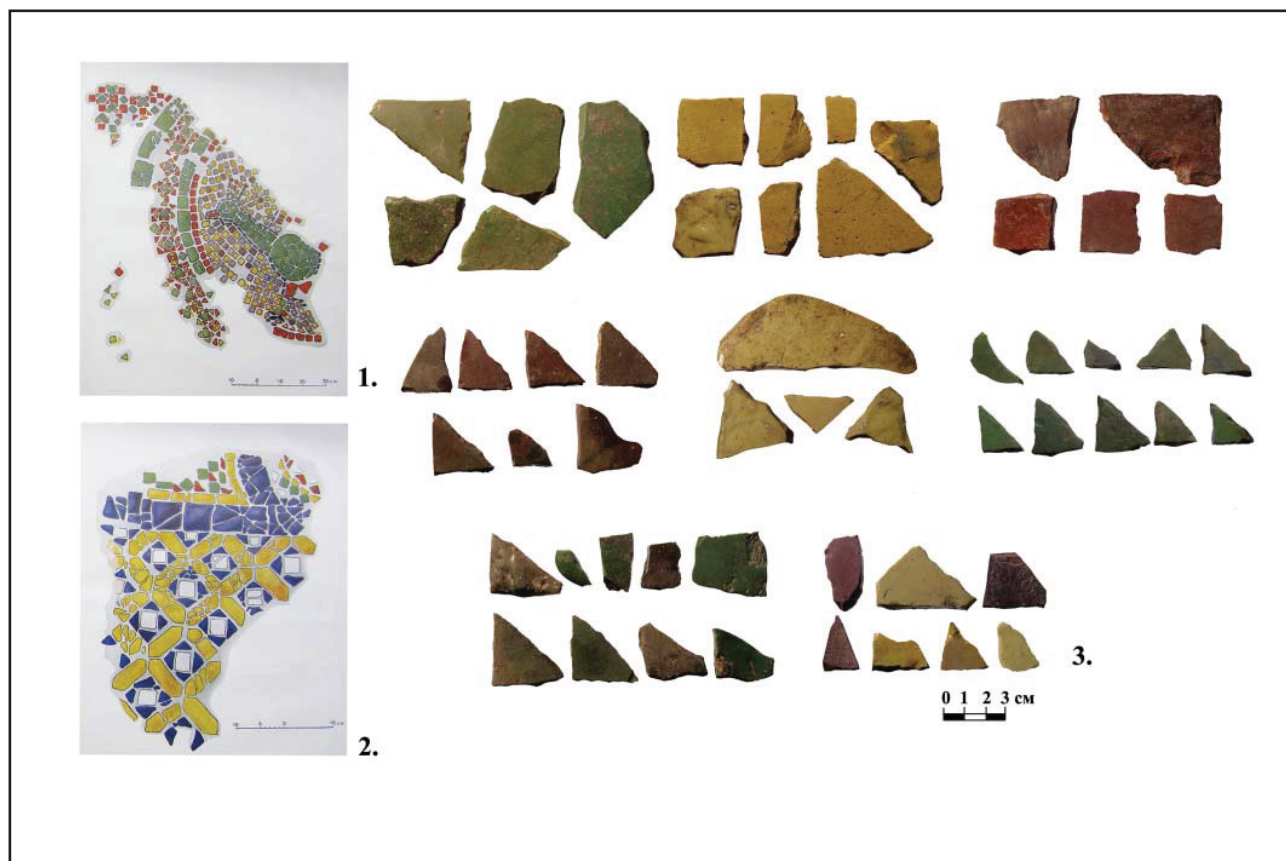
Іл. 4. Мозаїка Благовіщенської церкви:
 1, 2 – збережені частини мозаїчного омфалію Благовіщенської церкви
 (за: Б.О. Рибаківим); 3 – пластини смальти з розкопу 2007–2008 рр.

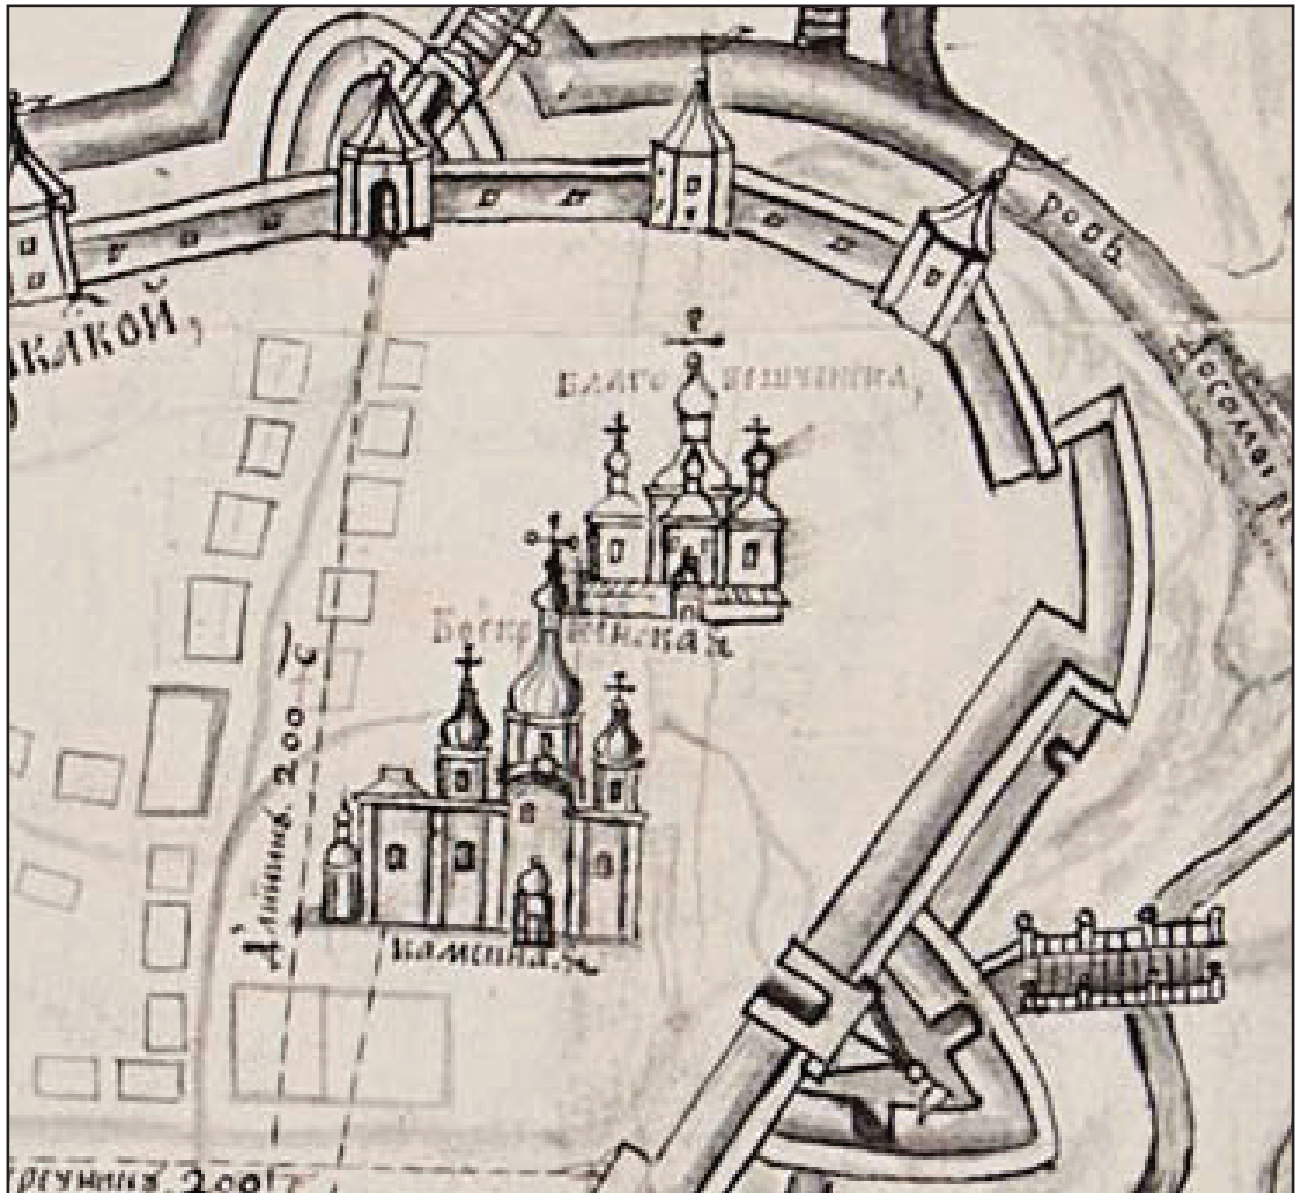
Іл. 5. Фрагмент копії «Абрису Чернігівського» 1706 р. із зображенням Благовіщенської церкви (Чернігівський обласний історичний музей імені В.В. Тарновського, ВСП 579/1)

Те, як виглядав храм Благовіщення у XVII ст., можна побачити на запровадженому Л.А. Пляшко у 1971 році в науковий обіг мальованому «Абрисі Чернігівському» 1706 року [Пляшко, 1971, с. 30–31]. Судячи з мініатюри на плані, яка супроводжується відповідним підписом («Благовешченська»), це була досить велика барокова споруда, увінчана кількома банями та оточена одноярусною галереєю (іл. 5). Такі її риси дозволяють припустити, що це скоріше реконструйований давній храм, ніж нова будівля. Про це можуть свідчити також гробниці XVII ст., улаштовані в підкупольному просторі та в просторі галерей (іл. 2: 1–3, 5)³. Вони орієнтовані паралельно стінам собору та, судячи з усього, були закладені, коли ті підвищувалися над рівнем поверхні. Не виключено, що вказівка джерел на те, що в XVII ст. церква була дерев'яною, стосується її часткового відновлення в дерев'яних конструкціях. Є свідчення, що з використанням дерев'яних конструкцій у цей час були відремонтовані давні чернігівські собори: Спасо-Преображенський, Борисоглібський та Успенський [Адрюг, 2008, с. 98, 101, 105].

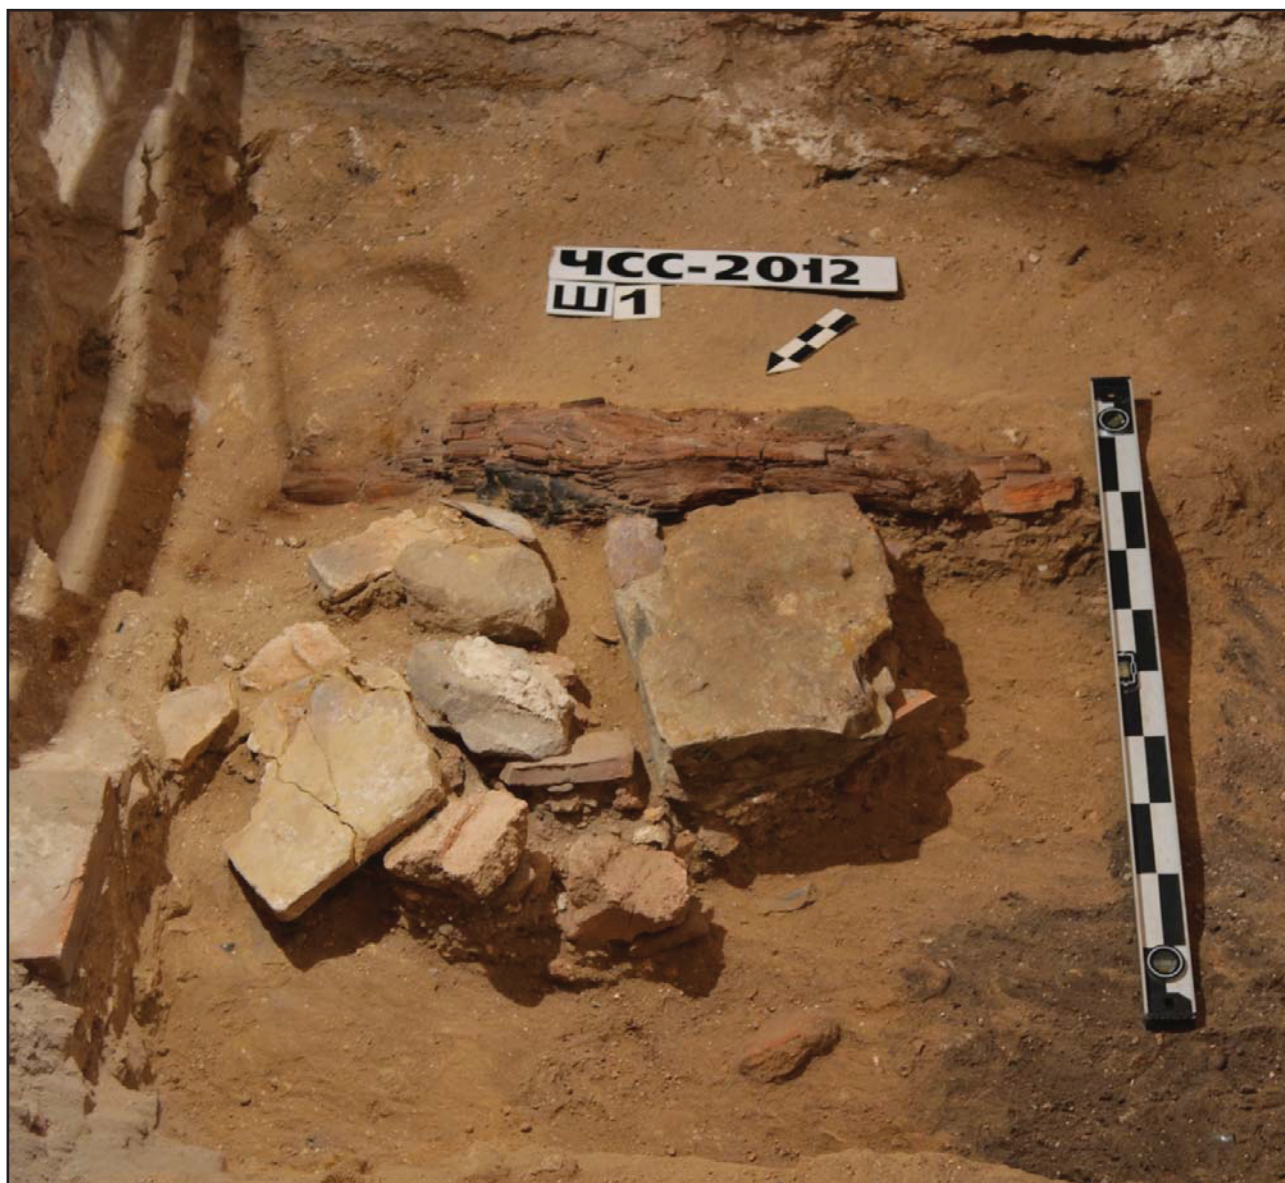
Іл. 6. Чернігівський Спасо-Преображенський собор. Рештки розвалу склепіння південно-західного відсіку нартексу. Фото 2012 р.

ко, 2015, с. 71–72, 74–75, ил. 1–7] нижче рівня згорілої дерев'яної підлоги XVIII ст. були виявлені масиви обвалених склепінь у вигляді окремих будівельних блоків та скупчень плінфи, розчину і уламків голосників (іл. 6; 7)⁴, котрі слугували конструктивними елементами склепінь. Нижче рівня розвалів на окремих ділянках вціліла глиняна підлога, улаштована, за спостереженнями М.В. Холостенка (іл. 8), під час ремонтів післямонгольського часу (припустимо, у XIII ст.). Обвали склепінь своєю чергою передували ремонтам XVII ст. Зокрема, престол XVII ст. був встановлений поверх розвалу частини конхи центральної апсиди [Холостенко, 1970, с. 9; Холостенко, 1974, с. 199]. Утім, коли саме в період між XIII та XVII ст. обвалювалися склепіння в соборі, на даному етапі встановити неможливо. Не можна також виключити, що він руйнувався поступово або ж неодноразово, унаслідок різночасових подій (пожежі, військові дії) протягом цьо-

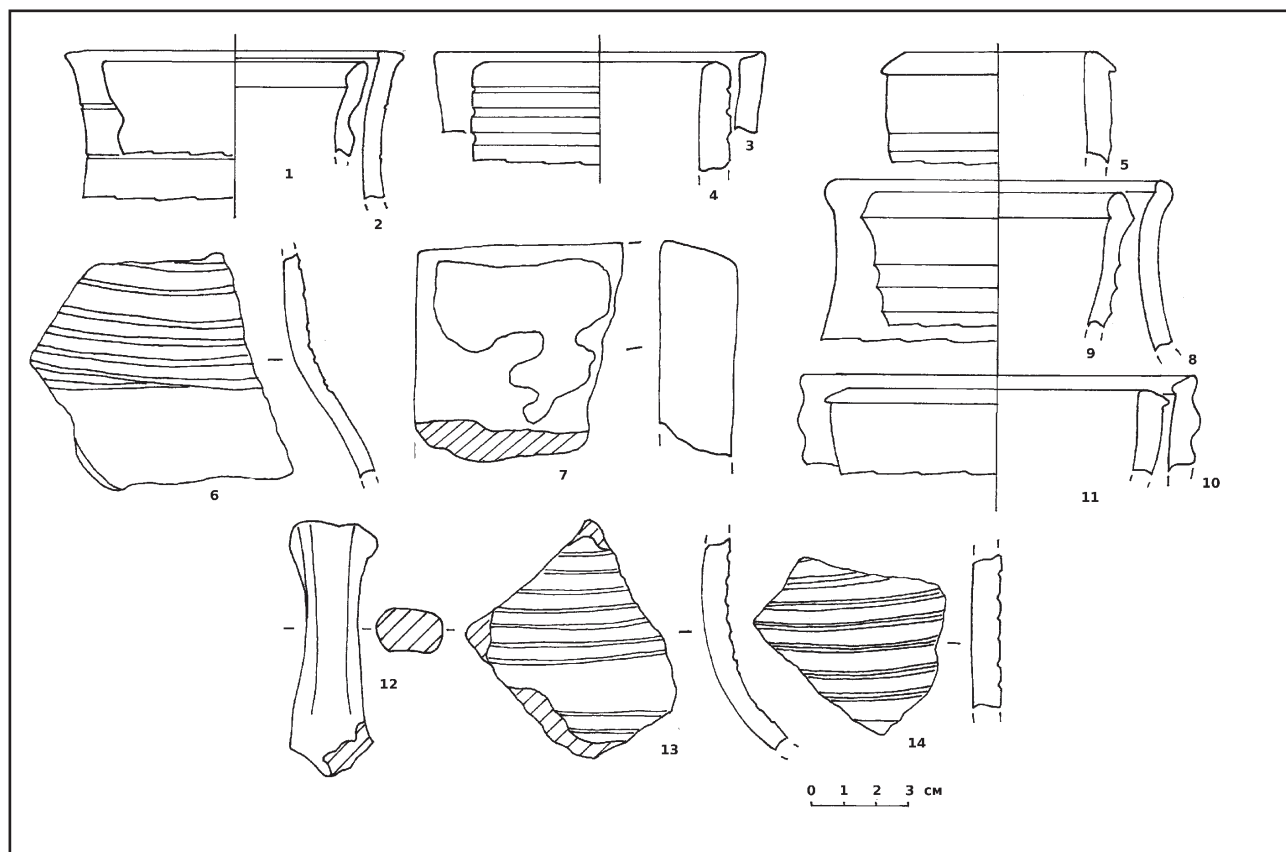
Іл. 7. Чернігівський Спасо-Преображенський собор. Шурф 1, 2012 р.
1–6, 8–14 – уламки голосників; 7 – уламок полив'яної керамічної плитки

⁴ Загальна вага уламків голосників, виявлених 2012 року в шурфі 1 (3 × 3 м), – 1,850 кг.

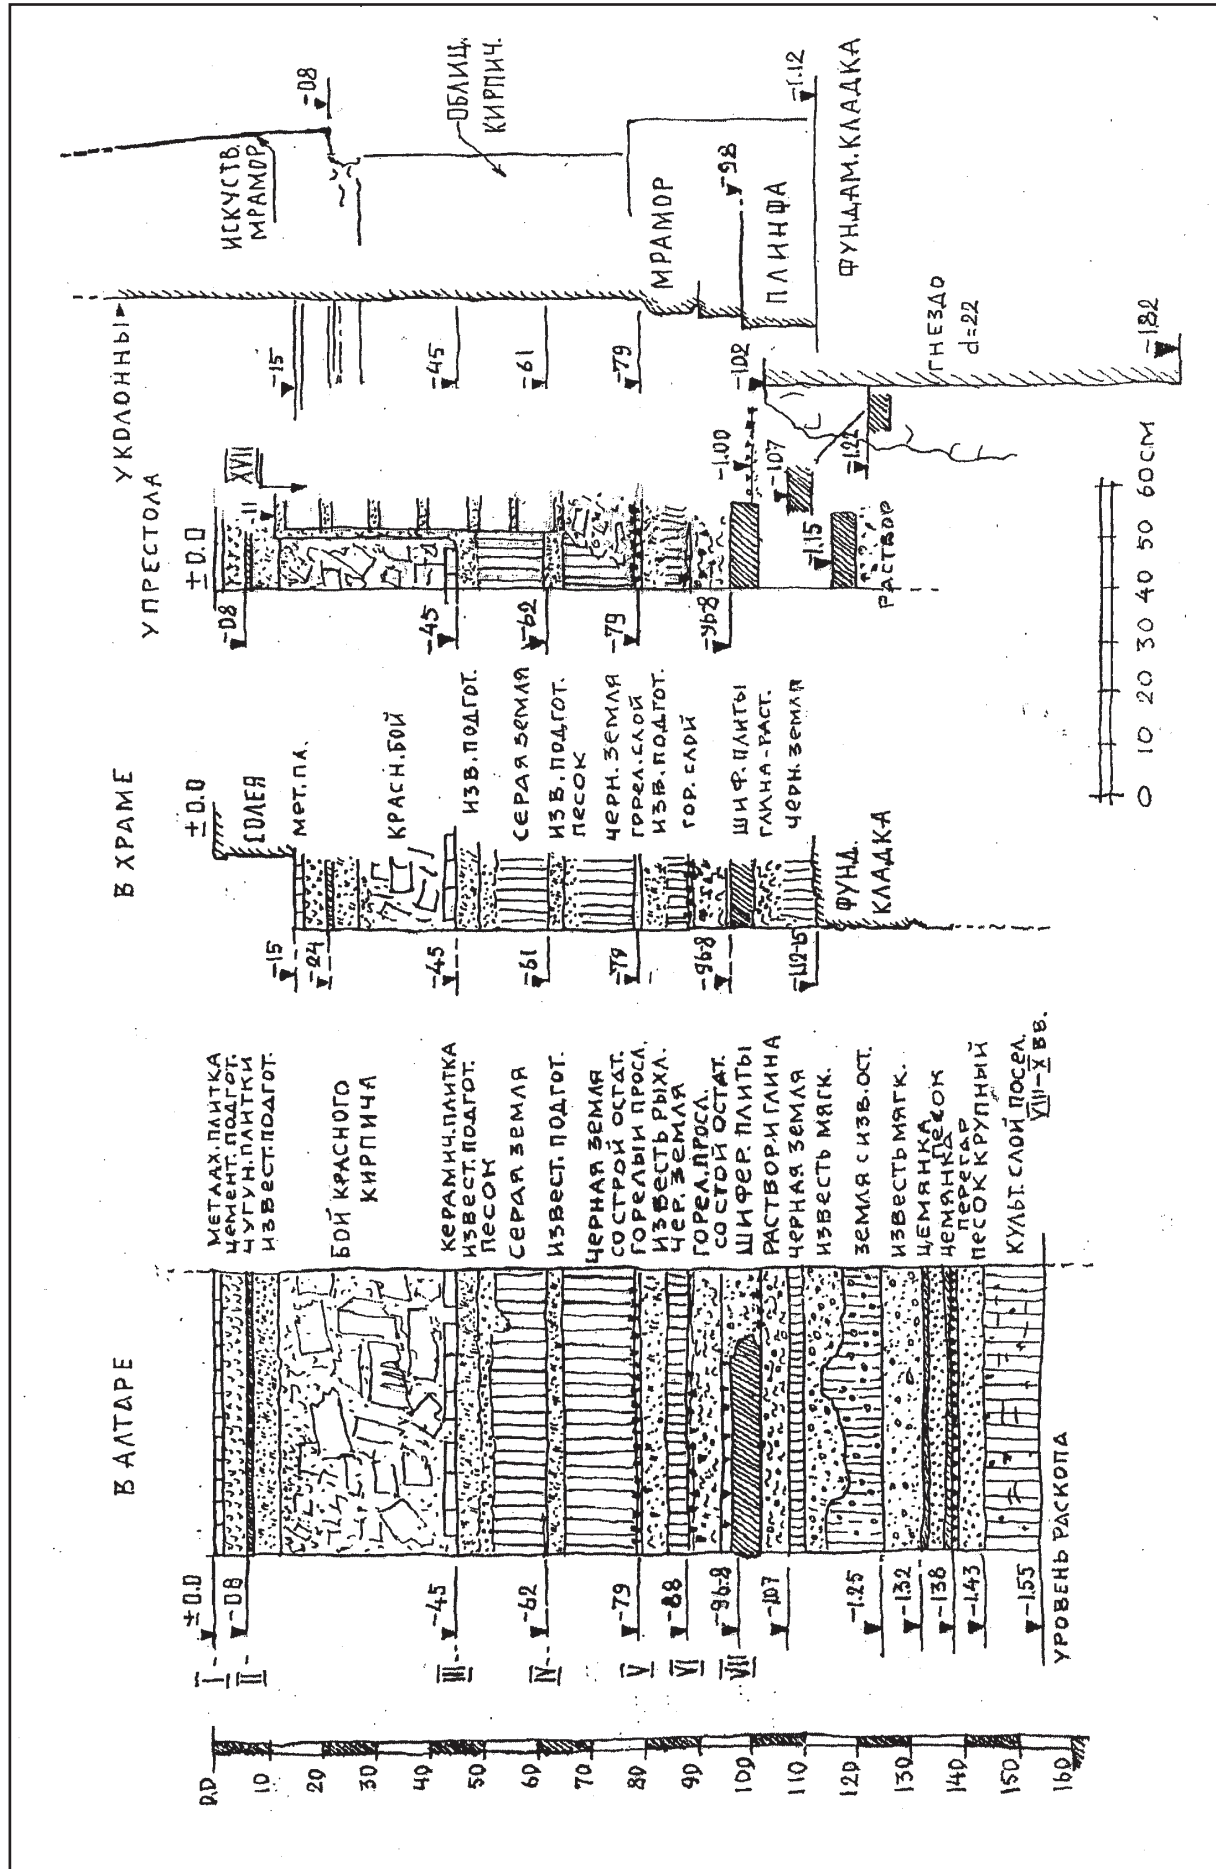
Іл. 8. Стратиграфія нашарувань у чернігівському Спасо-Преображенському соборі (за: Холостенко, 1970)
